Latvijas dzelzceļa vēstures muzejs uzsāk XX.gs. 20. – 30.gadu III klases pasažieru vagona restaurāciju.

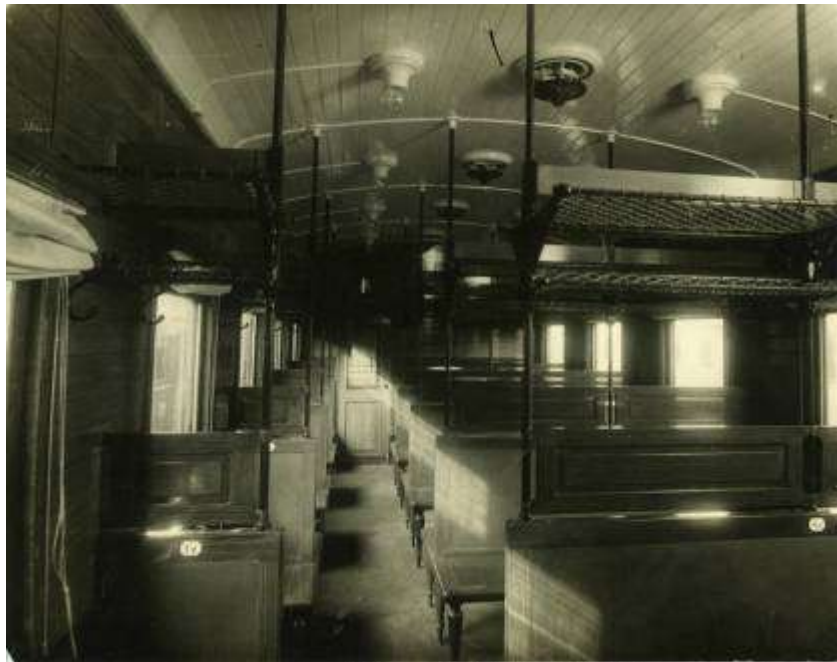
3.att. Pasažieru_vag_interjers – III klases pasažieru vagona interjers. T.Altberga privātā kolekcija.

III klases vagonos parasti tika iekārtotas 90 sēdvietas, tā abos galos atradās tamburi. Vienā vagona galā bija iekārtota tualete, otrā - kurtuve. Salonu aptuveni divās vienādās: smēķētāju un nesmēķētāju, daļās sadalīja starpsiena. Cietajos koka sēdekļos bija iestrādāts linolejs. Centrālā eja sadalīja sēdvietas attiecībā 4:1. Virs sēdvietām bija izvietoti bagāžas tīkliņi. Pie sienas katra loga pusē bija izvietoti drēbju pakaramie, zem loga - pelnu trauki. Uz grīdas pie katra loga atradās čuguna spļaujamtrauks ar emaljētu vāciņu. Logi bija aprīkoti ar tumši ziliem aizkariem. Vagonā atradās četri krāsoti sveču lākteņi, bet divās gareniskās rindās bija izvietotas 18 elektriskas spuldzes. Griestos bija iestrādāti 9 ventilatori.

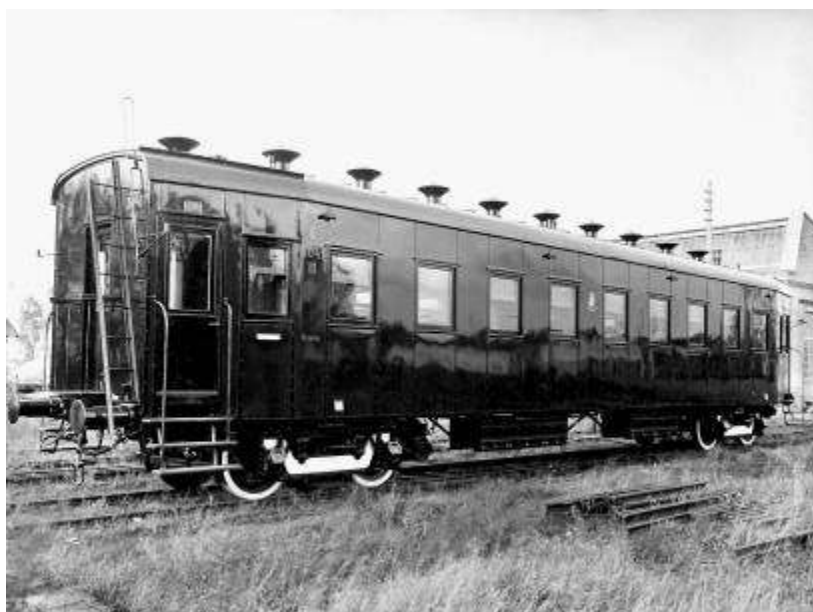
4.att. A/s „Fēnikss” izgatavotais 1925. gada tipa III klases pasažieru vagonš.
LDzMUZ krājums

Ar šo vagonu muzejs lepojas ne tikai tamdēļ, ka tas ir pēdējais saglabātais a/s „Fenikss” būvētais pasažieru vagonš, bet gan arī tamdēļ, ka tā konstrukcija liecina par savam laikmetam raksturīgām inovatīvām idejām. Vagonam bija ne tikai savdabīgs dizains ar sašaurinātiem, iesmailiem galiem. Tā karkasu veido dzelzs konstrukcijas rāmis un dzelzs statņu karkass, kas balstās uz diviem divasīgiem Pulmaņa tipa ratiņiem. Tas abpusēji apšūts ar priežu dēļiem, tā ārsienas apklātas ar skārda apšuvumu. Vagonam bija gan centrālapkure, gan elektriskais apgaismojums. Šeit jāpiezīmē, ka tajā laikā A-Eiropā lielākoties vēl aizvien izmantoja un būvēja pasažieru vagonus ar koka karkasu un elektriskais apgaismojums tikko sāka savu ceļu pie pasažieriem. Vagoni bija aprīkoti ar Vestinghauza sistēmas automātisko bremžu iekārtu, kā arī ar rokas bremzi. Laikmeta liecinieki aprakstot sajūtas, kas rodas braucot ar šo vagonu, īpaši uzsvēra tā līgano gaitu, gaismu un mājīgumu.
